Rehabilitatie pand:  
Lanenpoortje 5  
te Harlingen.  
(tekeningen 7947:1+2)

TOELICHTING OP HET PLAN.

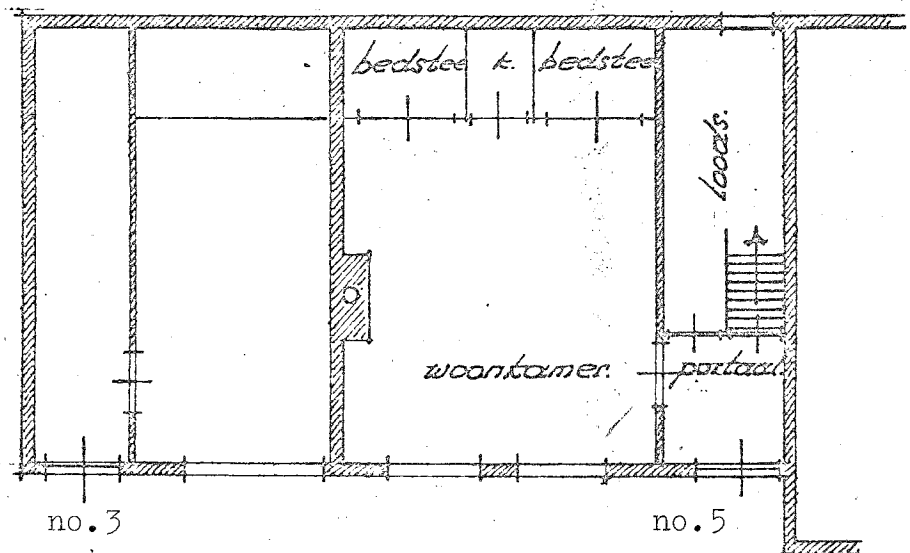
Begane grond

De voorgevel (westgevel) met 19e.eeuwse benedenschuifvensters is gestucadoord en voorzien van blokvormige groeven. Volgens in 1959 bij de gemeente Harlingen ingediende tekeningen is een ingrijpend verbouwingsplan uitgevoerd. Onderstaande tekeningen geven de situatie vóór genoemde verbouwing aan. Tevens wordt hiermee het adresno.3 verklaard.
